## DRINGENDE Sicherheitsmitteilung

Mögliche Gelablösung und Verkleinerung der Gelfläche bei den Defibrillator-Pads M5071A (Erwachsene) und M5072A (Kinder) zur Verwendung mit den HS1/OnSite/Home AEDs

21. FEB. 2022

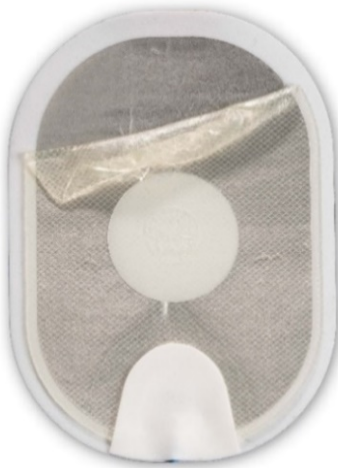
Wenn ein Pad mit abgelöstem, übereinander gefaltetem Gel auf der nackten Haut des Patienten platziert wird, führt der HS1/OnSite/Home AED aufgrund der verkleinerten Kontaktfläche mit der Haut möglicherweise eine weniger wirksame oder unwirksame Therapie am Patienten durch. Siehe Beispiel in **Abbildung 1**.

**Abbildung 1:** Abgelöstes Gel, das sich beim Abziehen übereinander gefaltet hat.

*Maßnahme:*  
Pads am Patienten anlegen.  
Nicht zögern.

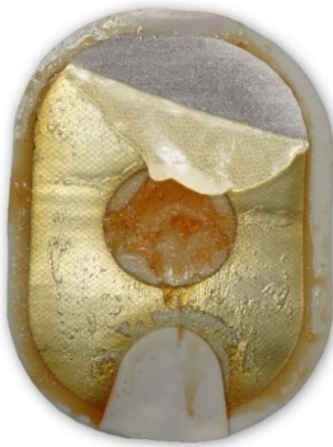
Abgelöstes, übereinander gefaltetes Gel kann auch verfärbt und/oder geschmolzen aussehen. Obwohl das Gel auch verfärbt und/oder geschmolzen erscheinen kann, hat das Aussehen keine Auswirkungen auf die Durchführung der Therapie. Es kann jedoch zu einer Verzögerung der Therapie kommen, wenn der Anwender wegen des Aussehens beim Anbringen des Pads zögert, und der AED könnte aufgrund der verkleinerten Kontaktfläche mit der Haut möglicherweise eine weniger wirksame oder unwirksame Therapie am Patienten durchführen. Siehe Beispiel in **Abbildung 2**.

**Abbildung 2:** Abgelöstes, übereinander gefaltetes Gel kann auch verfärbt und/oder geschmolzen aussehen.

*Maßnahme:*  
Pads am Patienten anlegen.  
Nicht zögern.

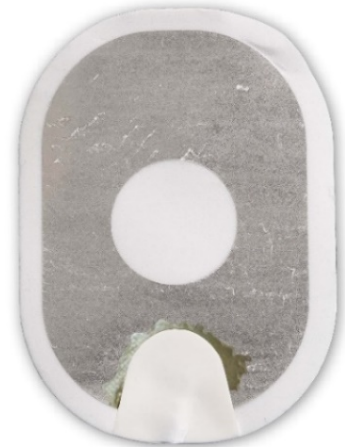
Es ist auch möglich, dass sich das Gel beim Abziehen fast vollständig von der Schaumstoff-/Metallfolie ablöst (siehe **Abbildung 3**.) Aufgrund der kleinen Gel-Kontaktfläche mit der Haut könnte es bei Abgabe eines Schocks zu einer Lichtbogenbildung kommen, die zu Verbrennungen auf der Haut des Patienten führt, oder der AED könnte nicht mehr in der Lage sein, über die Pads einen Schock abzugeben. Die Therapie verzögert sich, während der Anwender eine Ersatz-Pads-Kassette (falls verfügbar) einlegt oder eine HLW durchführt, während er auf das Eintreffen des Rettungsdienstes wartet. Zum Vergleich wird in **Abbildung 4** ein normales Pad gezeigt. Befolgen Sie unabhängig vom Zustand des Pads die Sprachanweisungen, da der AED Sie Schritt für Schritt durch die notwendigen Maßnahmen führt.

**Abbildung 3:** Gel fast vollständig von Folie abgelöst.

*Maßnahme:*  
Pads-Kassette ersetzen, falls Ersatzkassette verfügbar ist. Ist keine Ersatzkassette verfügbar, HLW durchführen, bis Hilfe eintrifft.

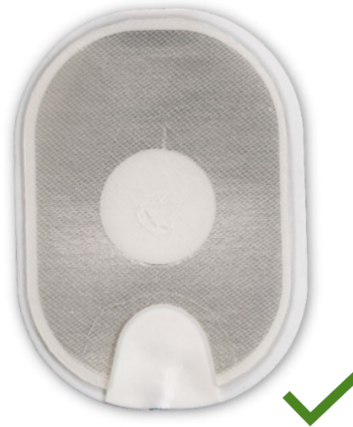
**Abbildung 4:** Normales Pad.

Maßnahme:

Pads gemäß Gebrauchsanweisung/Benutzerhandbuch am Patienten anlegen.
